الارتقاء المعماري بالواجهات في حلب القديمة كمدخل لتطوير السياحة الثقافية

Upgrading of Architectural Facades in Old Aleppo as an Introduction to Cultural Tourism Development

رسالة قدمت لنيل درجة الماجستير في الهندسة المعمارية (قسم إعادة تأهيل المدن التاريخية والاسلامية)

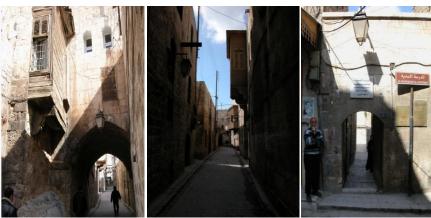
الشكل(٤) - المدرسة الأسدية الى مركز طبي للحي بعد تعرض المحور لإعادة التأهيل - عدسة الباحثة - ٢٠١٠

حافظ المحور نسبياً على وظائفه المتنوعة التقليدية المدمجة بين السكن والتجارة و استخدمت أغلب عقاراته كمستودعات لقربها من المحلات التجارية لسوق المدينة التقليدي، وتم إضافة بعض الفعاليات الجديدة للنسيج التقليدي والتي كانت هامة جداً كتزويد المحور بنقطة طبية وهي كائنة في المدرسة الأسدية راجع الشكل(٤)،بالإضافة لتحويل مجموعة من بيوته السكنية ودمجها وتحويلها إلى فندق تقليدي عريق من فئة الخمس نجوم يختصر كافة العصور التي تعاقبت على مدينة حلب القديمة وهو فندق المنصورية الذي يحوي بداخله حماماً تقليدياً قديماً يعود عهده للفترة الآشورية.

نلاحظ اندماج السباط مع المشربية مع الزقاق الضيق في هذا المحور كنتيجة حتمية نسيج رائع لنموذج حي لجزء هام من المدينة القديمة يصل جنوبها الغربي بشرقها وصولاً للقلعة كما توضحه الشكل(٤).

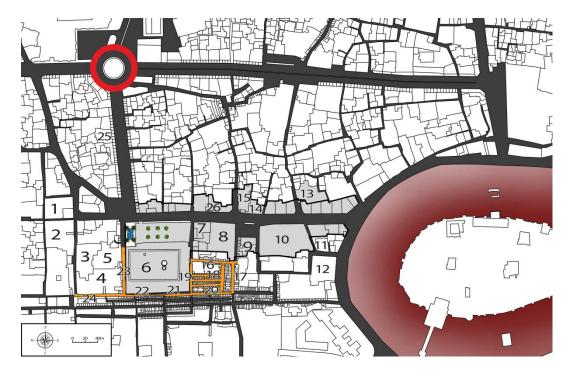
المخطط(٧) مسار الجامع الأموي – القلعة، مكتب مديرية حلب القديمة بتصرف الباحثة ٢٠١٢

إنه نسيج رائع من المباني الذي يعود تاريخها لعصور وحقب مختلفة كانت صلة الوصل بين الأسواق التقليدية والتي تعتبر عصب حلب النابض والجامع الأموي ذو الأهمية التاريخية الكبيرة ووجهة السياح والقلعة التاريخية العريقة ضمن نسيج تقليدي متراص البنية توفر فيه العنصر التجاري إلى جانب الديني والتعليمي والتراثي التقليدي فكان القديم بروح الحداثة وكان الحديث المشوه للنسيج وكان الحديث المنسجم مع النسيج. لذلك فقد تم التركيز عليه ليخضع لكافة الدراسات التحليلية والتي بموجبها نستطيع دعم وتطوير النقاط الإيجابية ومحاولة الارتقاء بالنقاط السلبية وتطويرها لنستخلص منها محوراً تقليدياً هاماً جديراً بالزيارة السياحية ومورداً اقتصادياً هاماً من موارد الدخل القومي لدعم اقتصادنا الوطني راجع المخطط(٧)المرفق والجدول(١) السابق.

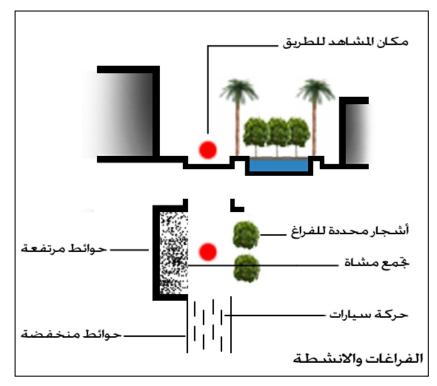
الشكل (١٦) في الأعلى مقطع في المحور أمام ساحة الجامع الأموي، في الأسفل موقع لتحليل شبكة الفراغات والأنشطة ضمن محور الجامع الأموي- القلعة الباحثة ٢٠١٧م، حيث مكان المشاهد للطريق.

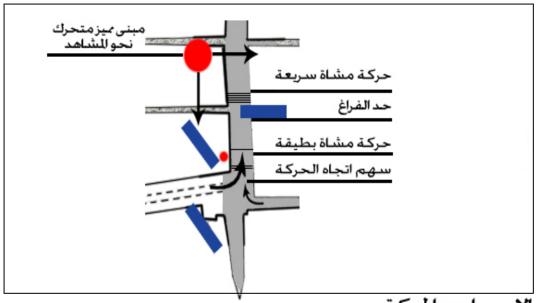
الشكل (١٧) تحليل للإحساس بحركة المشاهد ضمن محور الجامع الأموي- القلعة اعداد الباحثة ٢٠١٢م مجال الرؤية أمام المشاهد مميزيتحرك نحوه المشاهد مكان المشاهد الطريق-"حركة بطيئة" تعني ارتفاع المنسوب الشاقولي للمحور ببطء، بينما "حركة سريعة" تعني ارتفاع المنسوب المشاهد المام التاريخي الهام.

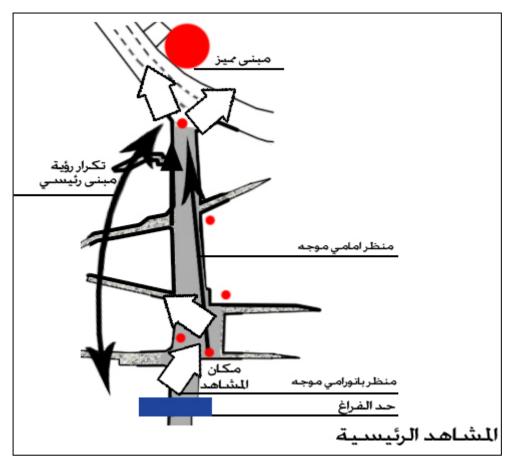
الشكل (١٨) يبين اماكن وجود المشاهد الرئيسية في المحور السياحي المقترح- الجامع الأموي القلعة - إعداد الباحثة ٢٠١٢م حدود الفراغ للمحور السياحي مبنى مميز في المحور، • مكان المشاهد للطريق.

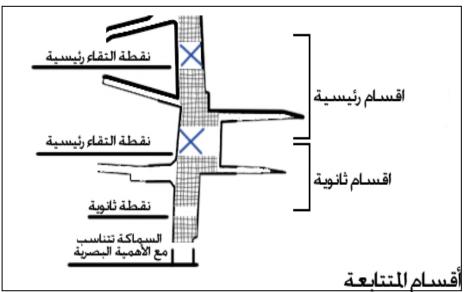
الشكل (١٩) يبين أقسام المتتابعة البصرية في المحور السياحي المقترح- الجامع الأموي القلعة – إعدادد الباحثة ٢٠١٢م نقطة التقاء المشاهد مع المعلم الهام، " السماكة تتناسب مع الأهمية البصرية" تعني سماكة الجدران المحددة للمحور فهي سميكة عندما يكون ارتفاع المعلم مرتفع ويكون غير سميك في الارتفاعات ذات الطابق الواحد.

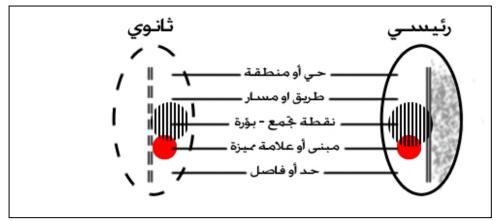
الشكل (٢٠) يوضح تحليل الفراغات في المحور السياحي المقترح- الجامع الأموي القلعة - حيث رئيسي يشير إلى المحور الرئيسي وحدوده الواضحة،أما ثانوي فيشير إلى الشوارع الفرعية التي تؤدي إلى المحور الرئيسي حموضوع البحث- والفرق بينهما وجود كم أكبر بأعداد المشاهدين في الرئيسي حيث اللون الفضي المنقط -إعداد الباحثة ٢٠١٢م.

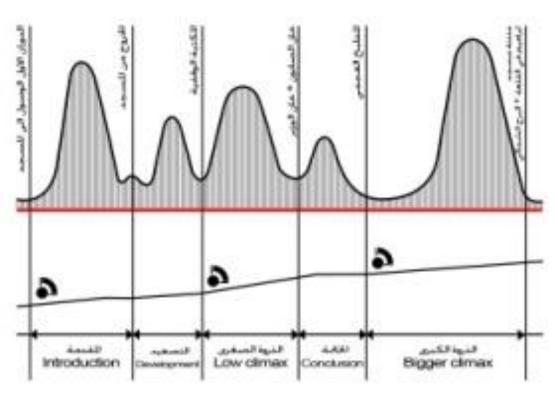
الجدول (٢) دراسة أقسام التكوين الأساسي للمتتابعة في المحور _ إعداد الباحثة ٢٠١٢م. -المقدمة بداية ونهاية المسار -التصعيد فكرة الصعود إلى أن ينتهي بالذروة -الذروة الصغرى وحرية النظر إلى اليمين واليسار -الخاتمة وهو القسم الأخير من الطريق الذي ينتهي -بالذروة الكبرى عند القلعة.

Introduction- Development 1- Low Climax-Development 2- Conclusion هذا مع تواجد بعض نقط التركيز Accentuation في كل من هذه المراحل لكي تضفي على المتتابعة غنى ورونقاً $^{\Lambda}$.

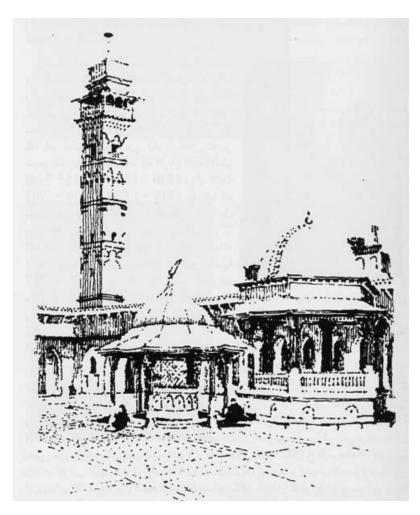
الشكل (٢٨) رسم كروكي للجامع الأموي بحلب -عبدالله حجار - معالم حلب الأثرية ص ٦٩

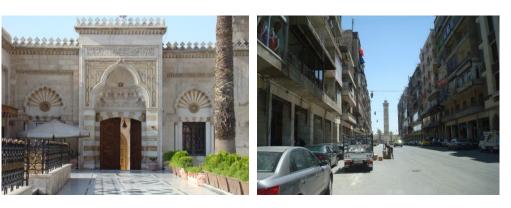
الشكل (٣١) منذنة الجامع الأموي المتمحورة مع دوار السبع بحرات والذي يؤدي للباب الشمالي له عام ٢٠١٢ - تاريخ الصورة قبل إحراق الجامع الأموي بيومين نيسان ٢٠١٣ - عدسة الباحثة.

تتمحور مئذنة الجامع الأموي الشامخة جانب المدخل الشمالي له مع الشارع الإختراقي المؤدي من دوار السبع بحرات باتجاه القلعة راجع الشكل (٣١) المرفق، الطريق الذي يعج بالسيارات الخاصة ويتوقف تدفقها عند الساحة المؤدية للجامع الأموى كما يوضح المخطط (٨) المرفق، ليبدأ المحور السياحي بالارتفاع شيئا فشيئا بحجارة مرصوفة سوداء ويمنع دخول السيارات الصغيرة حتى القلعة ومقتصر على المشاة والمارة والعربات الصغيرة ذات العجلتين، أيضا يفصل الجامع الأموى من الجهة الغربية عن الجوار طريق مشاة مرصوف بعرض ٦م والذي يقع فيه سوق الحدادين والمدرسة الحلوية وخان الحرير وإذا اتجهنا جنوباً يفصل الجامع الأموى عن محور باب انطاكيه سوق الزرب بابه الجنوبي المؤدي لسوق الحبال وسوق الجنفاص وسوق الصر ماتية، أما من الجهة الشرقية فتحده المدرسة الوقفية وسوق مدخل المدينة وسوق النسوان، ومن هنا يشير منسوب الشارع إلى الارتفاع بفارق متر تقريباً عن بداية ساحة المسجد الأموى، تتقدم الجامع الأموي ساحة واسعة كانت مدروسة بأحواض خضراء وبركة ماء وبعض الشجيرات وأشجار النخيل التي تضفى على محور الدخول للجامع الأموي مزيداً من الخشوع والرهبة والهيبة لمكان موغل في العراقة، وإلى الشرق منه وباتجاه القلعة يفصل الجامع الأموى عن خان الوزير ذو الوظيفة التجارية البحتة مدخل سوق خان الصابون وخان الصابون الذي تم اقتطاع جزء منه أثناء فتح الشارع المؤدي للقلعة وجامع الفستق أو جامع الصاحبية المملوكي حيث تتوضع الساحة أمامه وأمام الباب الرئيسي لخان الوزير ليقابلنا مركز بريد خان الوزير والمطبخ العجمى على الطرف المقابل لجامع الصاحبية بواجهته البسيطة التي تخلو من الزخارف ومدخله المهيب المزخرف بنقوش هنددسية يتناوب فيها الحجر الأبلق بين الأسود والأشهب، وهنا يرتفع الشارع بشكل ملحوظ ويبلغ ارتفاعه من بداية مدخل خان الوزير حتى

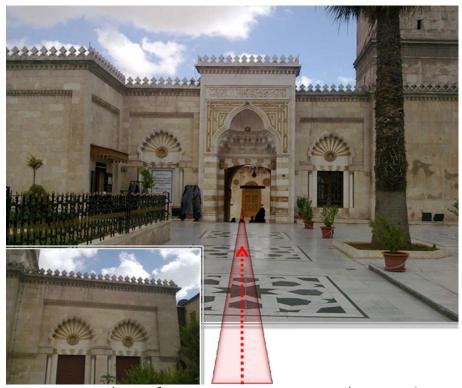
الشكل (٣٣) الفراغ امام الجامع الأموي يصل بين دوار السبع بحرات وبين باحة الجامع الأموي-إعداد طلاب الدراسات العليا-قسم تأهليل المدن التاريخية الإسلامية ٢٠١٢م.

من زاوية متحركة نلاحظ إحساساً عميقاً بوظيفة المبنى كجامع تحيط به الأسواق، وأنه يقصد لذاته من محاور مختلفة ومن المناسيب كلها، بل من الضروري أن يرى من كل محور بطريقة تعبر عنه كجامع ومركز ديني ورمز، راجع الشكل (٣٣) المرفق.

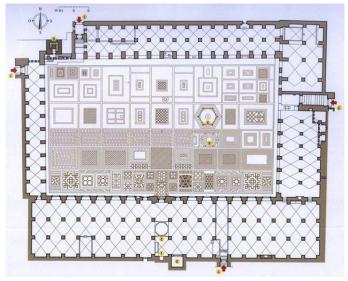
المخطط (٩) يوضح مسقط الجامع الأموي وأروقته ومداخله الأربعة ومكان المحراب والسدة موضحاً تبليط الصحن فيه وتناوب المداميك الحجرية بين الأسود والأبيض لحماية أرجل المصلين في الصيف كما يوضح مكان الميضاة والقبة الفوارة ضمن الصحن والمئذنة الأموية العريقة- المصدر مكتب حلب القديمة -٧٠٠٩

من المقرنصات والمزررات المتناوبة بالأبلق الأشهب والأبيض الذي تتميز به حلب الشهباء عن باقي المدن السورية، تتوضع المئذنة الشامخة الموغلة في القدم في الثلث الأول من الواجهة الشمالية ولعلها تظهر واضحة منذ بداية دوار السبع بحرات الأمرالذي يحث السائح إلى المضي قدماً ويخلق لديه حماس غامض لاكتشاف المزيد منه كلما اقترب أكثر فأكثر.

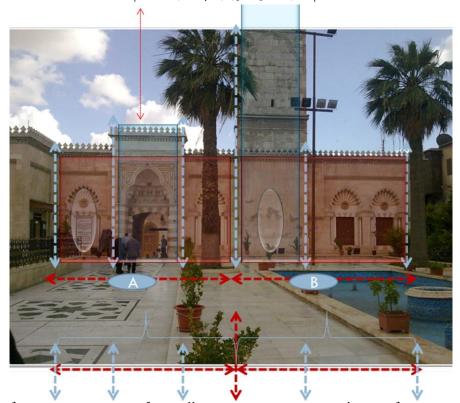
الشكل (٣٦) يبين الواجهة والتوازن في التقسيمات بين A و B أتشكل نوافذ الواجهة والباب الرئيسي للمدخل وكيفية دراسة وضع المنذنة بالنسبة للمدخل والواجهة ككل إعداد طلاب الدراسات العليا قسم تأهليل المدن التاريخية الإسلامية ٢٠١٢م.

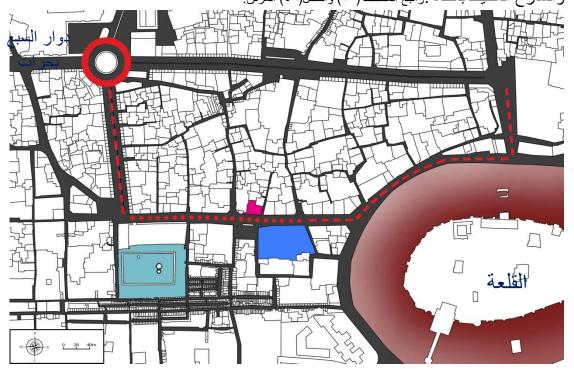
المخطط (١٠) يوضح علاقة موقع المطبخ العجمي الوثيقة بخان الوزير والجامع الأموي بالنسبة للمحور السياحي الجامع الأموي – القلعة- إعداد الباحثة ٢٠١٧

يقع المطبخ العجمى ضمن نسيج محور الجامع الأموي - القلعة (شارع خان الوزير)، يتم الوصول إليه من دوار السبع بحرات مروراً بالجامع الأموي حيث يرتفع منسوب الشارع ابتداءً من بداية الجامع الأموى عند الباب الشمالي منعطفا ً نحو اليسار و باتجاه سوق النسوان ومدخل المدينة والمكتبة الوقفية وجامع الصاحبية وخان الوزير ومدخل خان الصابون لنصل لمنسوب + • • ٢ سم تقريباً عند بداية المطبخ العجمي الذي يحده من الجهة الغربية جامع حاج موسى الأميري ويفصله عن مدخل سويقة حاتم، مجموعة من الأبنية الموظفة تجارياً ومن الجهة الجنوبية ينفتح على ساحة مرصوفة أمامه حيث يتقابل فيها مع جامع الصاحبية وخان الوزير ومدخل خان الصابون بساحة مرصوفة بالحجارة السوداء، تتيح للسياح التقاط الصور النذكارية بشكل جيد لقلة حركة السيارات، حيث خصصت فقط للمشاة ونقل العربات الصغيرة، كما يحده من الجهة الشرقية مركز بريد خان الوزير ويفصل بينهما زقاق صغير غير نافذ يخدم مجموعة من الأبنية السكنية بقربه، ويصعد الطريق باتجاه خان الوزير الذي نلاحظ فيه الإرتفاع الواضح والفرق في المنسوب بين خط الأرض ببدايته عن نهايته والذي تبدأ فيه حركة السيارات بالظهور ثانية لتخدم مدخل سويقة على التي تنتشر فيها أسواق بيع الجملة بكثافة ولكن تبقى حركة السيارات خفيفة نسبة للازدحام الذي كانت تعانى منه المنطقة قبل دراسة محاور الحركة وتخطيط حركة المواصلات ٢٠٠٨من قبل مكتب مديرية حلب القديمة،وصولاً لبناء العصرونية والشارع المحيط بالقلعة راجع المخطط (١٠) والشكل(٤٠) المرفق.

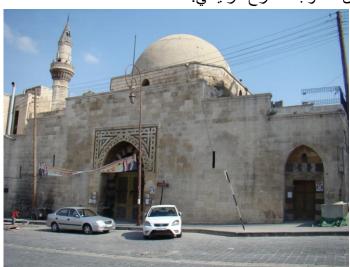
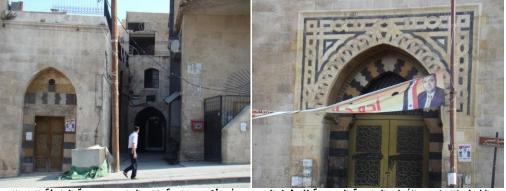
الشكل (٢٤) من الأعلى الواجهة الرئيسية للمطبخ العجمي مأحوذة من زاوية خان الوزير حدسة الباحثة ٢٠١٢ من الأسفل مداخل المطبخ العجمي الرئيسي ومدخل الخدمة حدسة الباحثة ٢٠١٢

يتمحور المدخل الخشبي الرائع النقوش والأشكال الهندسية المنتظمة والمدروسة بإحكام منتهياً بقوس مدبب يحدده من جميع أطرافه كورنيش المداميك الحجرية الملونة والمزخرفة البديعة الأنفة الذكر، تخلو الواجهة تماماً من فتحات النوافذ والأبواب ليتم التركيز على المدخل الرئيسي، تزين الواجهة فتحات طولانية ضيقة وطويلة نسبياً تشبه مرامي السهام الموجودة في القلعة لتضفى على الواجهة الهيبة والجمال والأناقة البسيطة، راجع الشكل (١٤)السابق.

يتوضع المطبخ العجمي فوق إيوان منخفض عن منسوب الشارع الرئيسي وهو شارع خان الوزير تماشياً مع منسوب الأرض بمقدار عشر درجات بلغ ارتفاع الدرجة الواحدة ١٨ سم أي بفارق ١٨٠سم عن منسوب الشارع الرئيسي.

يحده من الجهة الغربية جامع حاج موسى الأميري وسويقة وراء الجامع، نلاحظ باباً صغيراً استخدم كمدخل للخدمة تمت إعادة تصميمه ليشبه باب المدخل الأساسي ولكنه أقل ارتفاعاً منه ليدل على أنه أقل أهمية منه ولكنه يشبهه إلى حد كبير فتكررت حوله المداميك الحجرية غير الملونة وكذلك استخدم في تسقيفه نفس القوس المستخدم في المدخل الرئيسي. راجع الشكلين (٤٠-١٤). تمتد الواجهة بمقدار سبعة أمتار لتنتهي بكورنيش حجري متصل متكرر ومتقارب خالي من الزخارف يتكرر محدداً نهاية السقف ومجموعة المناسيب الكائنة داخل المطبخ العجمي.

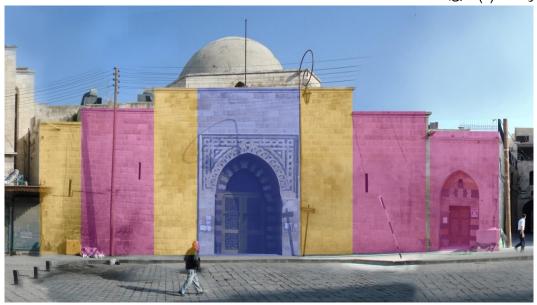
الشكل (٤٣) يوضح التوازن الكتلي لواجهة المطبخ العجمي-إعداد الباحثة-٢٠١٢

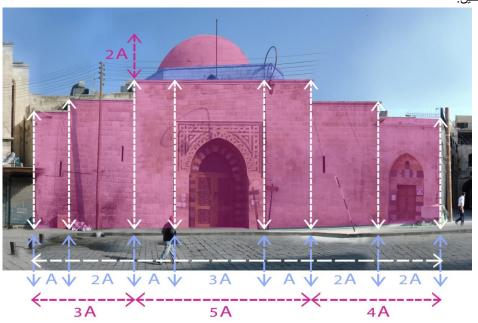
الشكل (٤٤) يوضح التناظر بالنسبة لمحور الوهمي المار من منتصف المدخل الرئيسي-إعداد الباحثة ٢٠١٦.

۲-۲-۲-۱--- السيطرة، التبعية، التدرج ووحدة التكوين المعماري المعماري Domination, Submission, Gradation: نلاحظ وجود توازن كتلي يتجلى بالكتلة المسيطرة فوق المدخل الرئيسي وتنخفض بنسبة موديولية ثابتة تتدريج حتى نهاية بناء المطبخ العجمي باتجاه الأطراف، راجع الشكلين (٤٤-٥٤) اللاحقين.

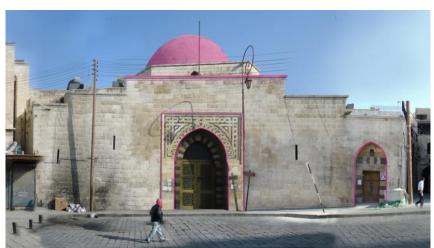
الشكل (٢٤) الذي يوضح العناصر المضافة قبة رئيسية بسيطة فوق المدخل الرئيسي ذو الزخارف البسيطة مع كورنيشات بسيطة خالية من الزخارف لتحدد وتفصل المبنى عن الفراغ المحيط به- إعداد الباحثة ٢٠١٢

لقد تم إضافة واعية لعناصر تراثية ولكنها بسيطة تناسبت مع عناصر وسمات العمارة المملوكية بإضافة مجموعة من الكورنيشات البسيطة التي تفصل المبنى عن الفراغ المحيط به ولكنها تتدرج بنسبة منتظمة واحدة ليتم التركيز عليها، كما يوضعه الشكل(٤٧)المرفق.

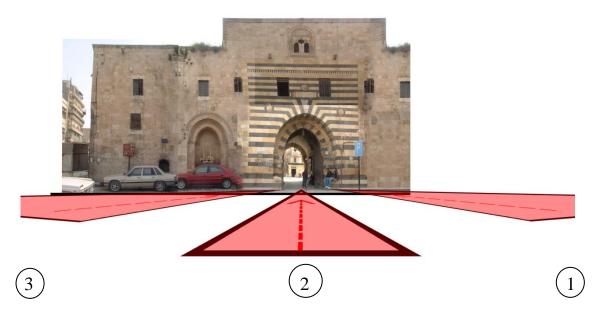
- 1 طريق رسم الفراغ ووصل الخان بمحور أسواق المدينة التقليدية وخان الصابون وجامع أصلان دادة
- طريق رسم الفراغ ووصل الخان بالمحور السياحي الجامع الأموي القلعة وجامع الصاحبية / الفستق
 - 3 طريق رسم الفراغ ووصل الخان بسويقة علي والمطبخ العجمي

يمكن الوصول لخان الوزير عبر محور أسواق المدينة التقليدية وخان الصابون وجامع أصلان دادة أو عبر محور الدراسة موضوع البحث الجامع الأموي القلعة أو عن طريق سويقة علي والمطبخ العجمي، كما هو مبين بالشكل (٥٢) المرفق.

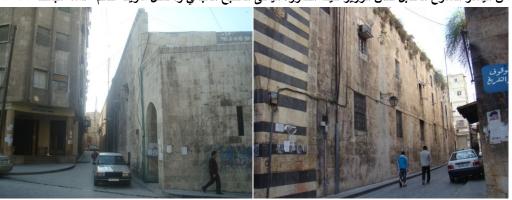
الشكل (٥٠) علاقة خان الوزير بالمحيط حوله حيث المدخل الغربي لخان الوزير إلى اليمين ليصل لخان الكتان وجامع أصلان دادة والمدخل الشرقي إلى اليسار والذي يؤدي لجامع الحيات-عدسة الباحثة ٢٠١٢

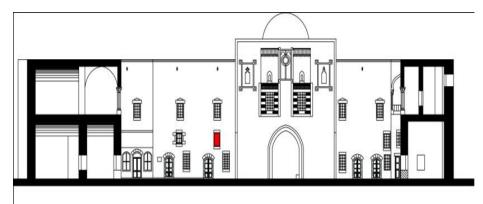
المقطع AA يوازي الواجهة الشرقية الرئيسية للخان- المصدر مديرية المدينة القديمة بحلب ٢٠١٠

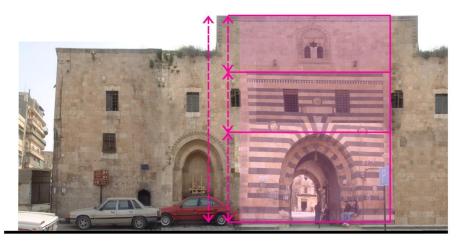
الشكل (٥٥) نلاحظ وضوح المقياس، التناظر في كتلة المدخل ونسبه الرائعة ليحقق النسبة الذهبية-إعداد الباحثة ٢٠١٢

Y-Y-Y-+-3-النسب والتناسب Proportionality: يتجلى المقياس الذهبي في الواجهة من خلال المحددات الرئيسية التي تشكلها (المدخل الرئيسي- فتحات النوافذ) عند تقسيم الارتفاع الشاقولي إلى مساحات أفقية أصغر ومن ثم إشغال تلك المساحات لتتكامل مع عناصر المساحة التالية، وهذا أضفى إمكانية السيطرة البصرية على هذا التكوين وحقق مفهوم النسبة الذهبية وأضفى تناسقاً جميلاً مع المحيط Harmony ، كما نلاحظ التناسب الرائع باستخدام النسبة الذهبية وتكرارها المنتظم في الواجهة، كم هو موضح في الشكل (٥٠) المرفق

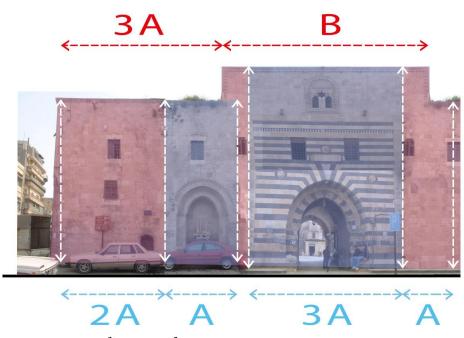
الشكل (٥٦) التوازن الكتلي لعناصر موجودة بالواجهة إعداد الباحثة ٢٠١٢
